**VSVI Hessen -Vortragsveranstaltung in Friedberg am 23.05.2018**  
**-Ingenieurbauwerke-**  
**Dauermonitoring an Stahlbauwerken am Beispiel der Thalaubachtalbrücke-**

Referenten: M.-Eng. Sebastian Krahle, Hessen Mobil  
 Dominik Salg, Bilfinger Noell GmbH

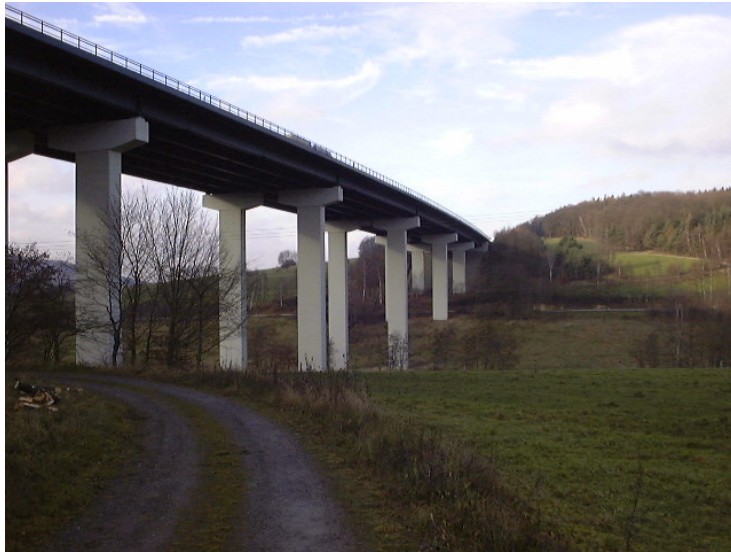
Seitenansicht der Thalaubachtalbrücke

Döllbach. Die Konstruktion besteht aus je einem 312 m langen reinen Stahlüberbau pro Richtungsfahrbahn mit 7 Feldern und Stützweiten zwischen 32 und 54 m.

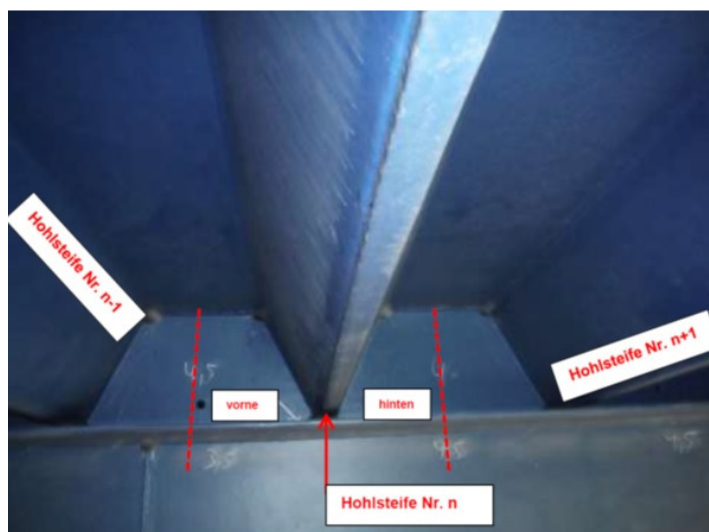
Ansicht Schottblech / V Steife

Maßgeblich haben die geologischen Verhältnisse und ein damals geplanter Stausee, der die Pfeiler bis zu einer Höhe von ca. 10 m umspült hätte, die Konstruktion bestimmt. Aufgrund dieser Gegebenheiten wurde ein biegeweiches Stahl-Durchlaufträgersystem gewählt. Diese Anforderung an die Konstruktion führte dazu, dass die Überbauten im Querschnitt aus drei Vollwandträgern bestehen, die zusammen mit Querträgern einen Trägerrost bilden. Aus fertigungstechnischen Gründen wurden die Bleche der Fahrbahnplatte und die v-förmigen Aussteifungshohlrippen (V-Steifen) nicht in Brückenlängsrichtung, sondern quer dazu angeordnet. Die V-Steifen leiten die Kräfte nicht direkt in die Hauptträger ab, sondern über Zwischenbleche - sog. Schottbleche - die an die V-Steifen und die Obergurttflansche der Hauptträger angeschweißt wurden. Da die Fahrbahnplatte durch die Verbindung über die Schottbleche gleichzeitig den statisch angesetzten Obergurt des Hauptträgers bildet, ist diese maßgeblicher Teil des Haupttragsystems.

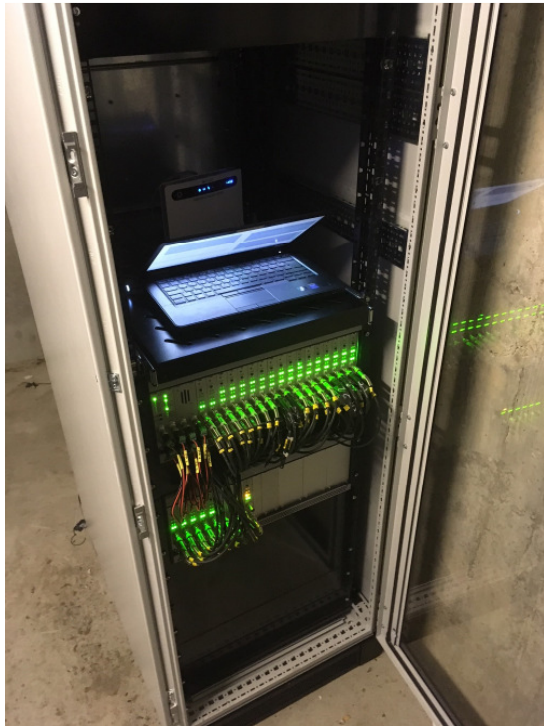
Messzentrale

Zur permanenten Überwachung der Thalaubachtalbrücke wurde an insgesamt 51 Schottblechen Schallemission-Sensoren appliziert. An vier Stellen wurden Temperatur-Sensoren zur Erfassung der Luft- und Bauteiltemperaturen (an Fahrhahnober- und unterseite sowie am Untergurt des Hauptträgers) installiert. In der südlichen Widerlagerkammer wurde die Zentraleinheit für die Datenerfassung und Datenfernübertragung in einem klimatisierten Schrank untergebracht. Es wurden ca. 3.600 m Steuerungskabel verlegt.

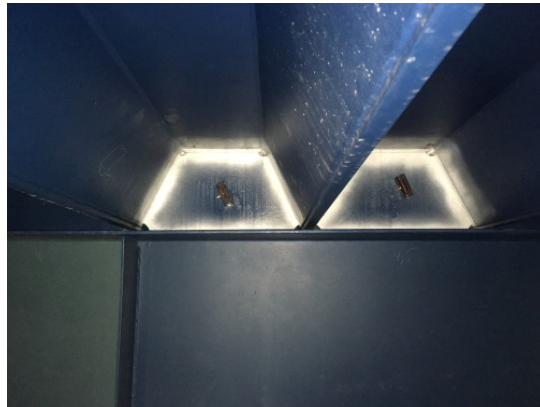
Sensoren während der Installation

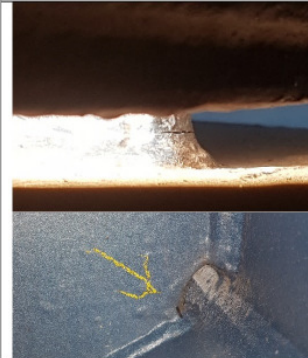
Auszug aus dem Prüfbericht vom 01.03.2018

<p>Prüfbericht vom 01.03.2018</p> <p>Träger E-West Schottblech 452 Riss an waagerechter Naht zum Stahlprofil 451 einlaufend zum Träger E-Ost Riss ca. 10 mm lang und 1 mm offen</p>
---	---

Die dauerhafte Überwachung der Schottbleche mittels Schallemissionsprüfung hat Hessen Mobil in die Lage versetzt, auf Rissentwicklungen umgehend zu reagieren. In der Zeit vom 18.12.2017 bis Ende März 2018 kam es zu insgesamt zu 6 Einsätzen für die Rufbereitschaft der Bauwerksprüfung, teilweise auch nachts bzw. an Feiertagen. Hierbei wurden stellenweise Rissänderungen und neue Risse festgestellt, welche anschließend gutachterlich analysiert wurden.
