## VSVI Hessen

Vortragsveranstaltung in Friedberg am 15.05.2019

# Instandsetzung und Ertüchtigung von Stahlbrücken

Dr.-Ing. Markus Hamme

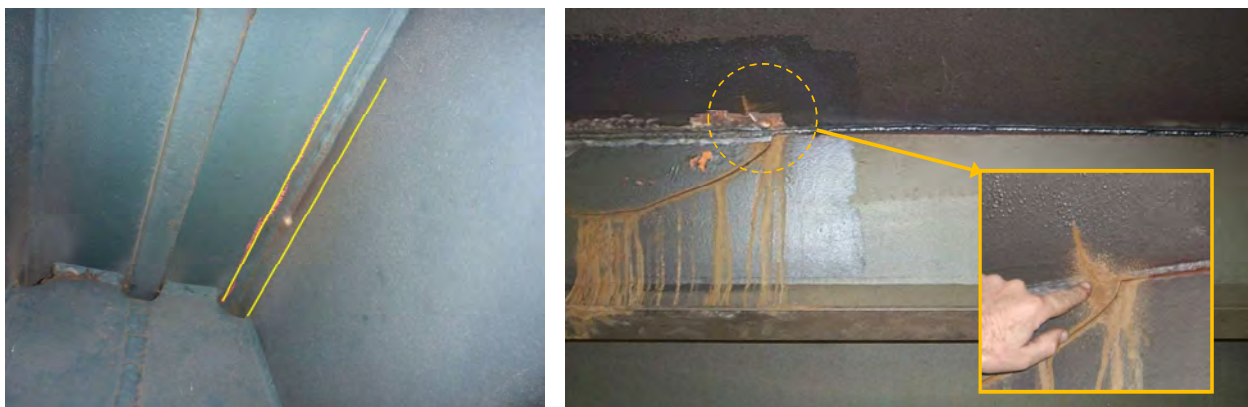
## Orthotrope Fahrbahnplatten älterer Bauweisen sind das schadenanfälligste Bauteil von Stahlbrücken

Beispiele für Schäden der Kategorie 1

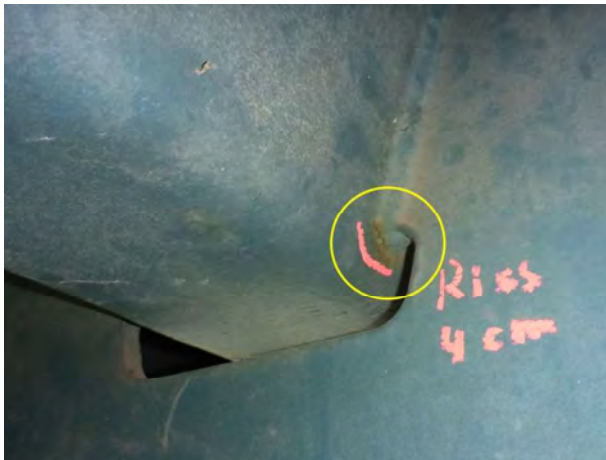
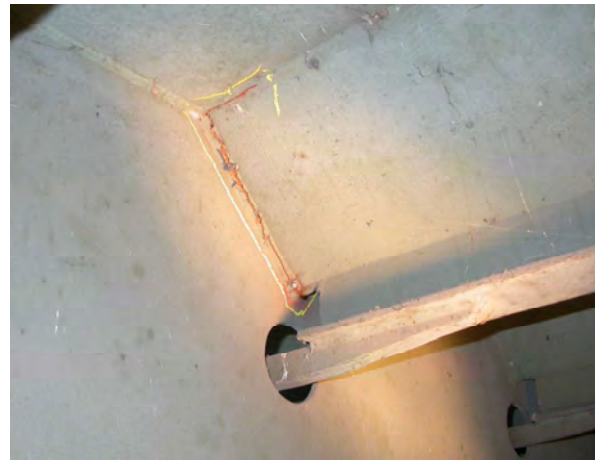
## Beispiele für Schäden der Kategorie 2

- Häufig ist bei Schäden der Kategorien 1 und 2 ein sehr schneller Schadenzuwachs bzgl. der Anzahl und Größe der Risse festzustellen
- In der Regel ist zunächst hauptsächlich die Schwerverkehrsspur betroffen
- Folgeschäden am Belag können die Verkehrssicherheit beeinträchtigen

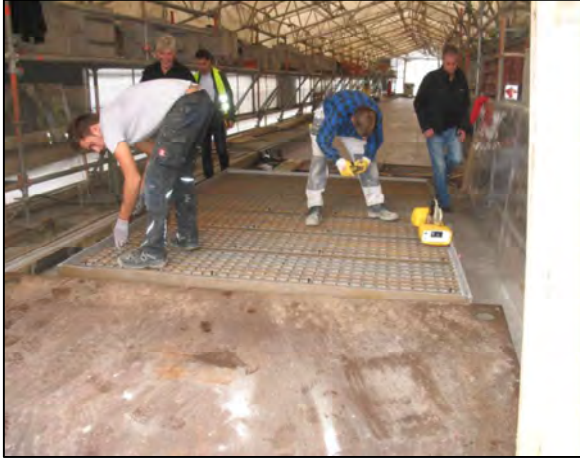
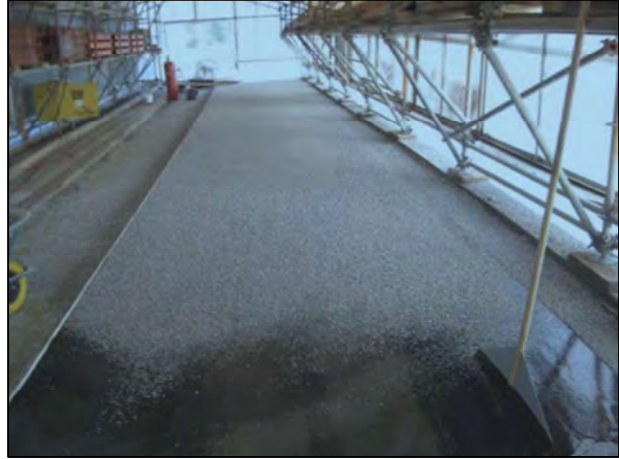
## Deckblechverstärkung mit hochfestem Beton

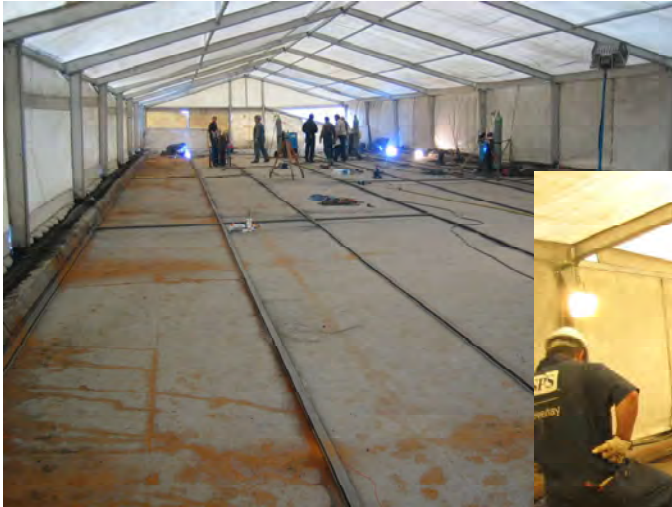
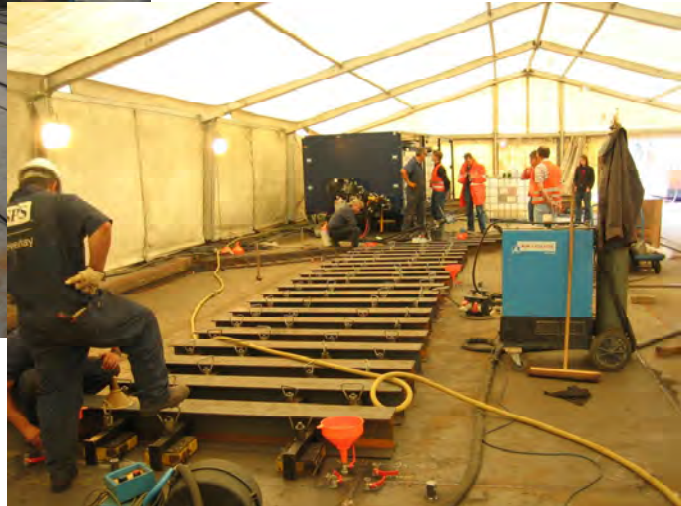
## Deckblechverstärkung mit SPS-Overlay

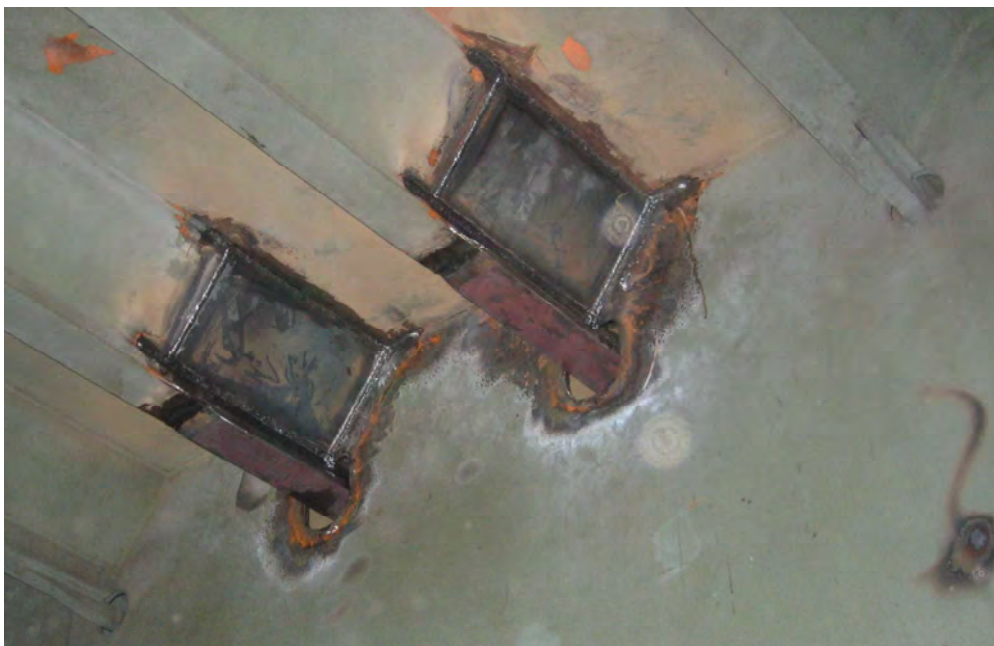
## Schweißtechnische Instandsetzung und Verstärkung des Anschlusses der Längsrippen an die Querträger

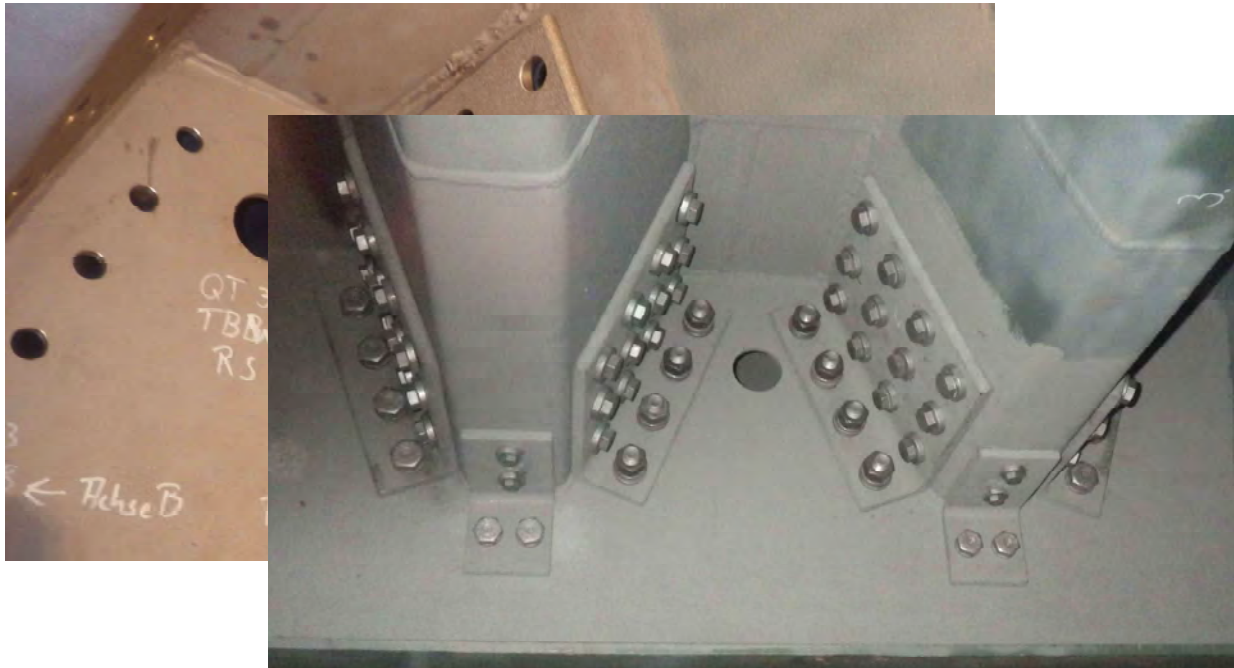
## Geschraubte/Genietete Instandsetzung des Anschlusses der Längsrippen an die Querträger (Pilotanwendung in NRW)

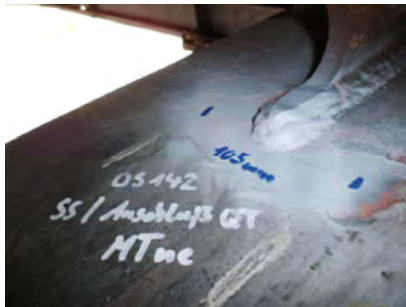
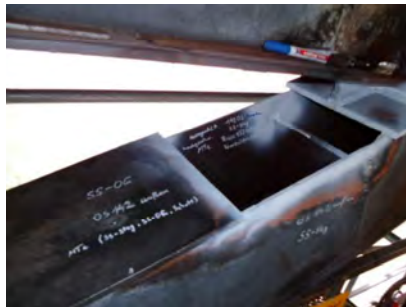
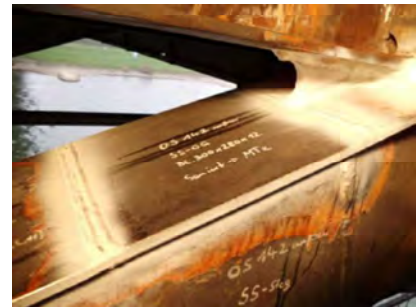
## Riss im Obergurt der Schrägstreben am oberen Anschluss und Instandsetzung mittels Blechaustausch

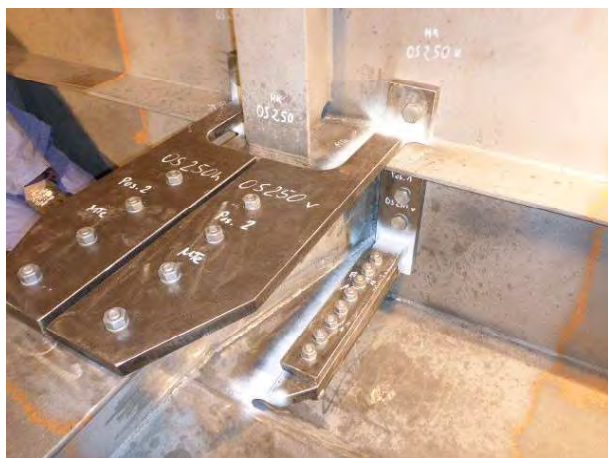
a) innen

## Sicherung des unteren Anschlusses der Schrägstreben

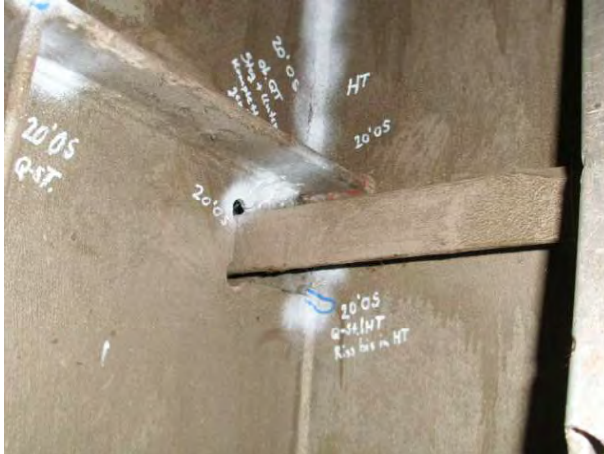
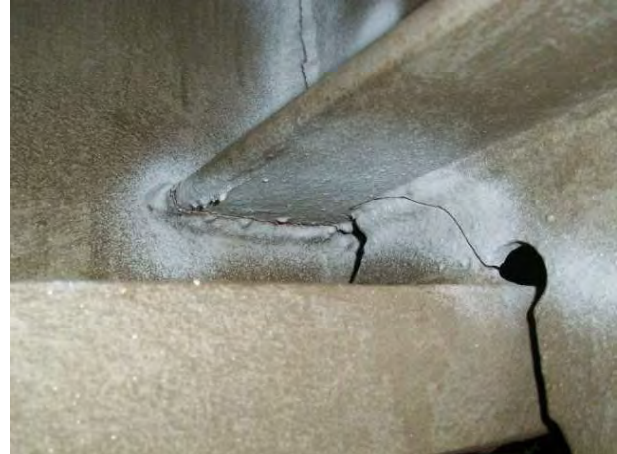
## Risse in der oberen Rahmenecke (innen)

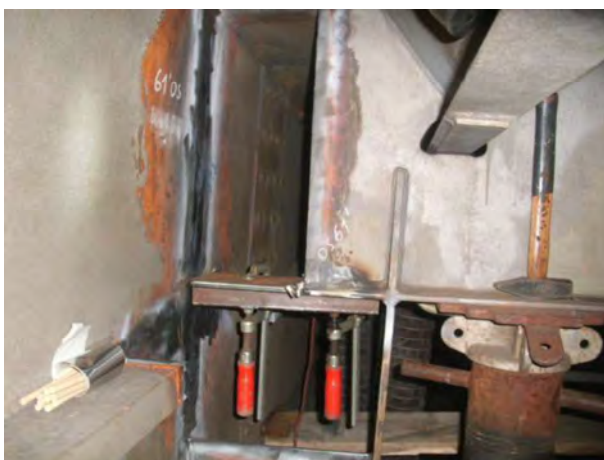
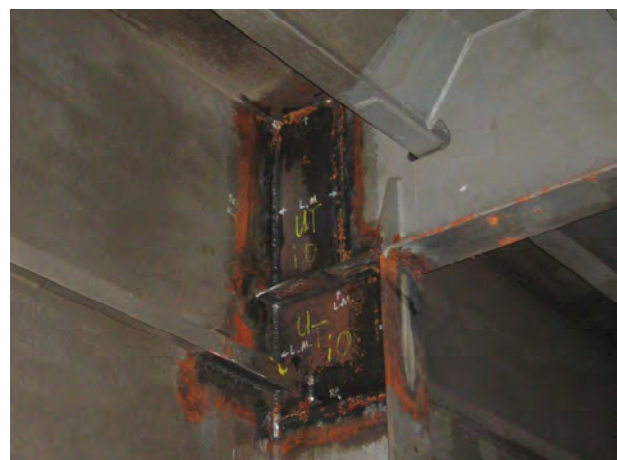
## Instandsetzung der oberen Rahmenecke (innen)

Alle Schweißarbeiten müssen unter besonderer Berücksichtigung der Stahlgüte des vorhandenen „Altstahls“ erfolgen.

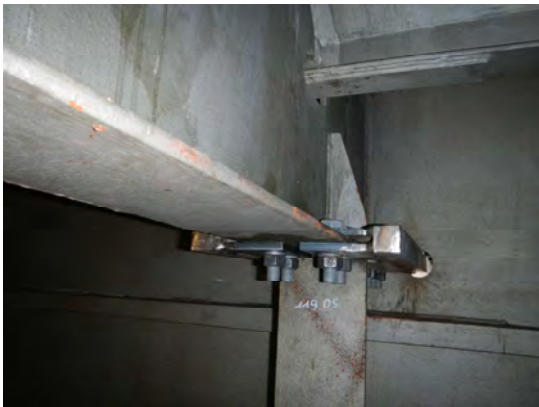
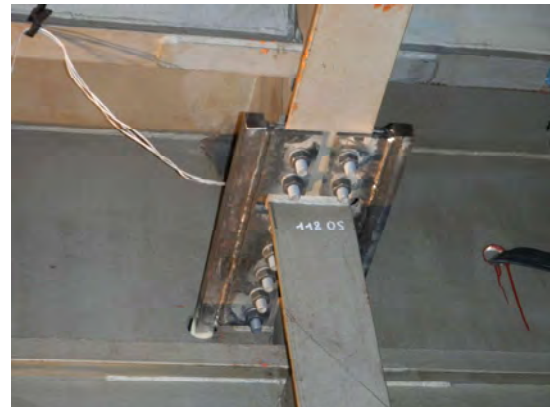
### Verstärkung der oberen Rahmenecke

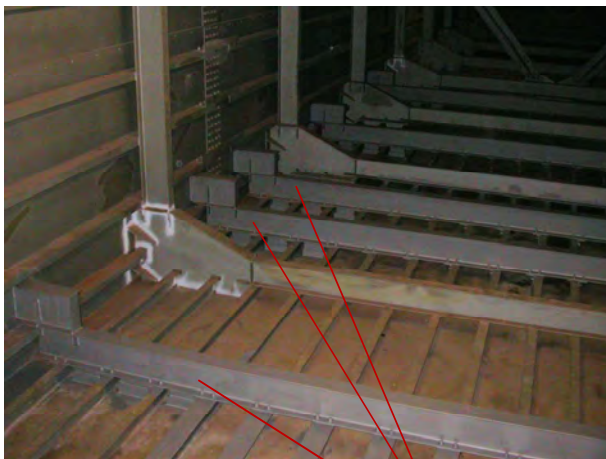
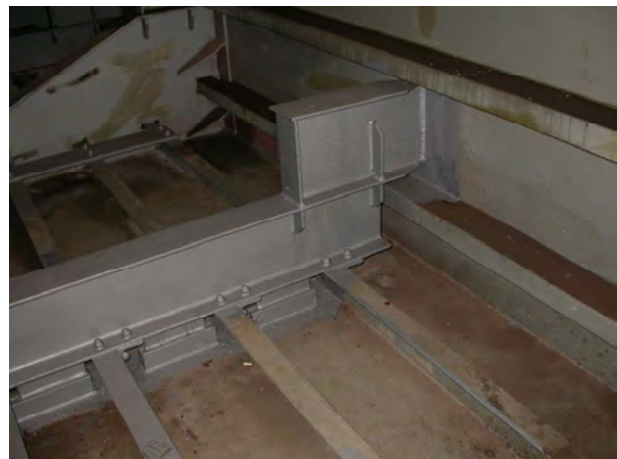
### Beulverstärkung einer Talbrücke

Einbau zusätzlicher Quersteifen zur Erhöhung der Beulsicherheit des Bodenblechs eines Hohlkastens (Ruhrtalbrücke Mintard, A52)

zusätzliche Quersteifen

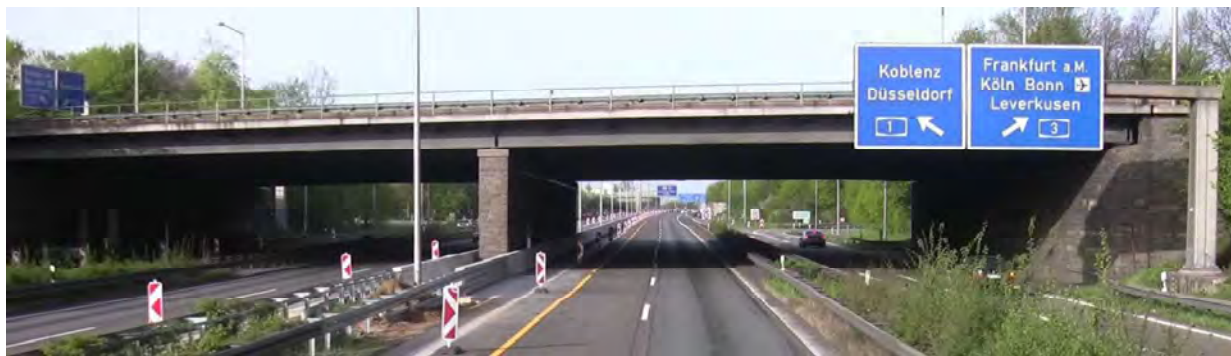
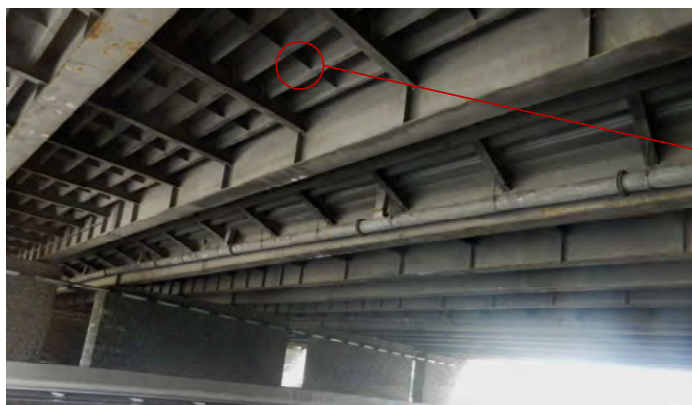
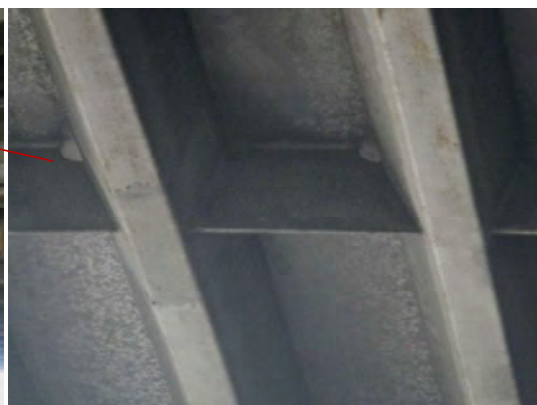
## Verstärkungs- und Instandsetzungsmaßnahme an einem Kreuzungsbauwerk

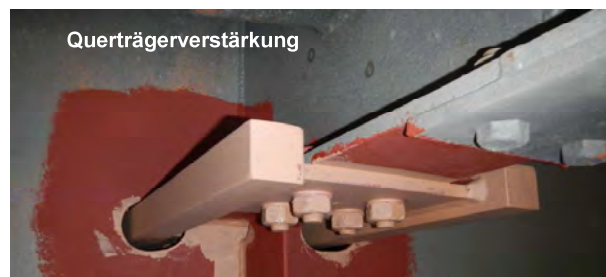
Querträgerverstärkung

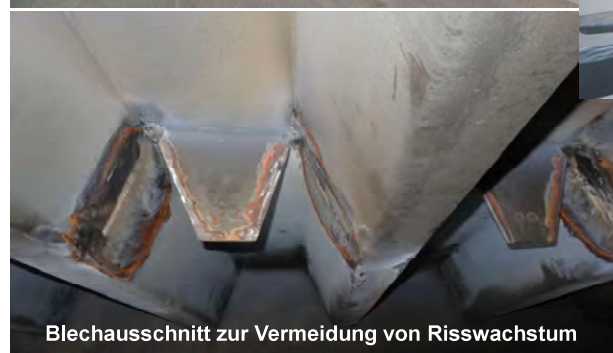
Blechausschnitt zur Vermeidung von Risswachstum

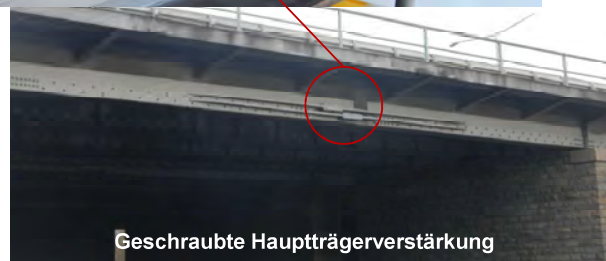
Geschraubte Hauptträgerverstärkung

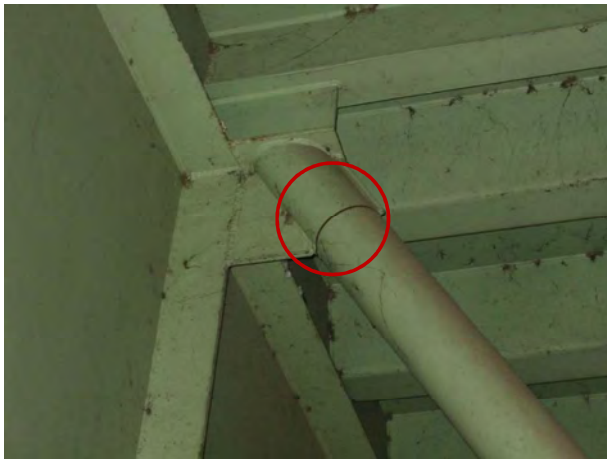
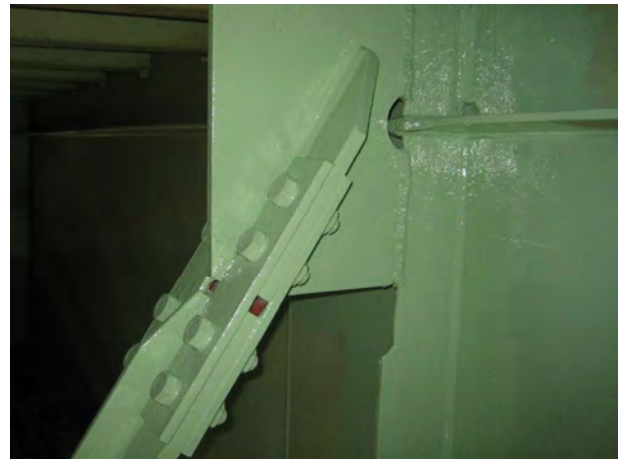
Die Berechnung der Längsfachwerke erfolgte als ideales Fachwerk ohne Berücksichtigung der Einspannungen an den Knoten.

➡ **Ermüdungsrisse in den Diagonalen des Fachwerkverbandes**

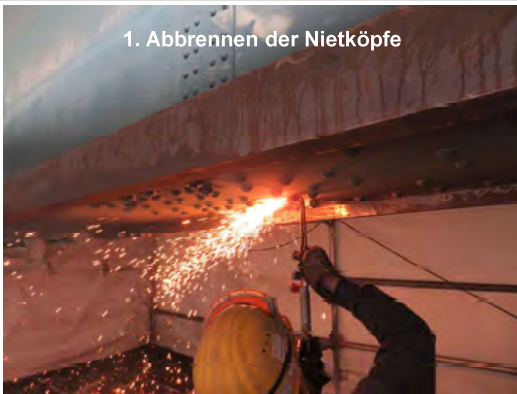
1. Abbrennen der Nietköpfe

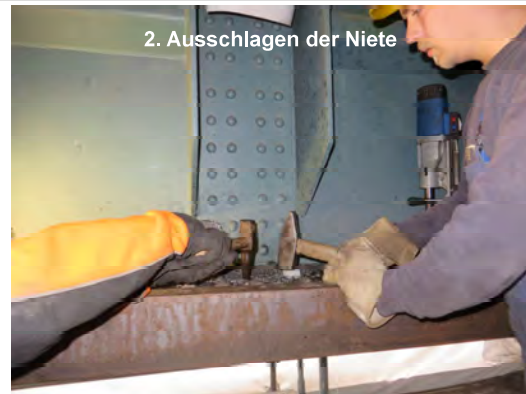
2. Ausschlagen der Niete

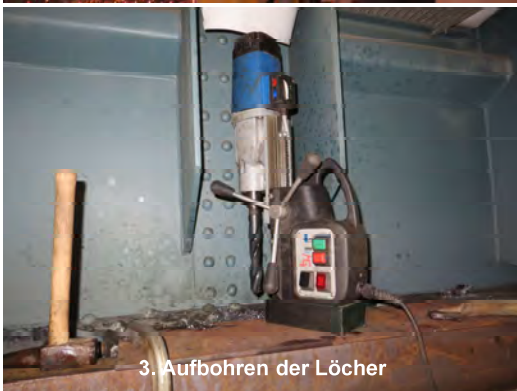
3. Aufbohren der Löcher

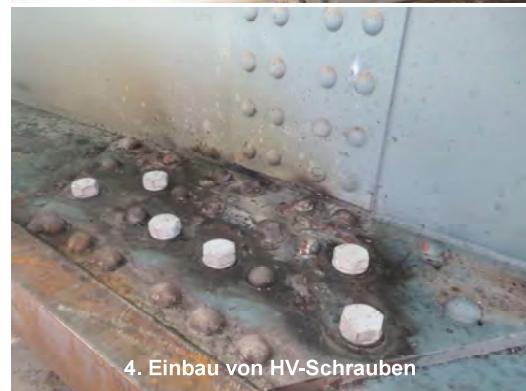
4. Einbau von HV-Schrauben

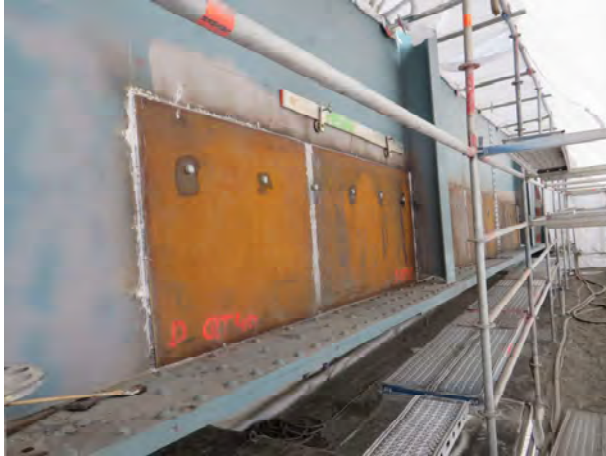
### Steglasche

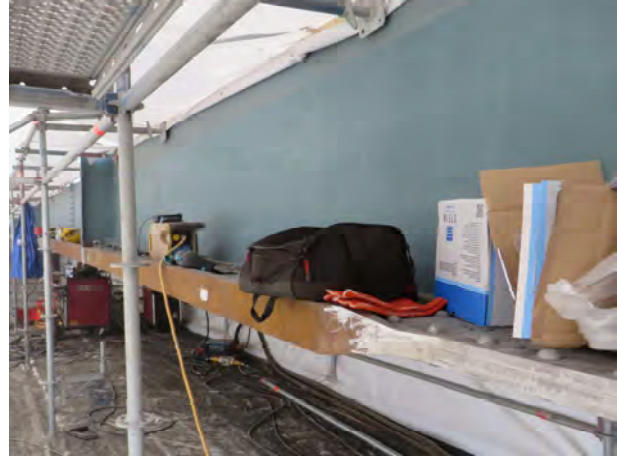
### Untergurtlasche
