# Umsetzung der WRRL in Hessen mit Ausblick auf den Bewirtschaftungszeitraum 2021-2027

Seminar der Vereinigung der Straßenbau- und  
Verkehringenieure in Hessen e.V. -VSVI

## Die Europäische Wasserrahmenrichtlinie

Thomas Ott, HLNUG Dezernat W1 - Gewässerökologie

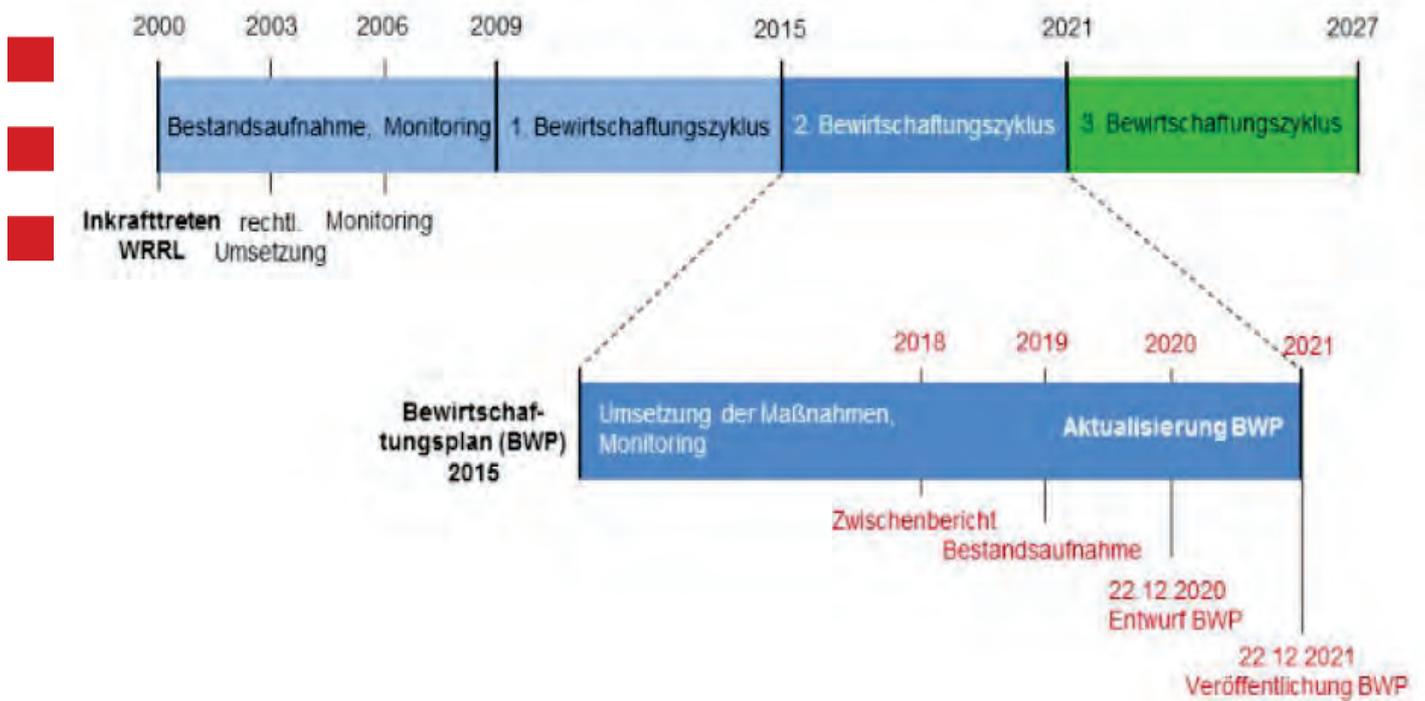
Der Zeitplan zur Erreichung der Ziele ist in der WRRL verankert und in der Abbildung grafisch dargestellt.

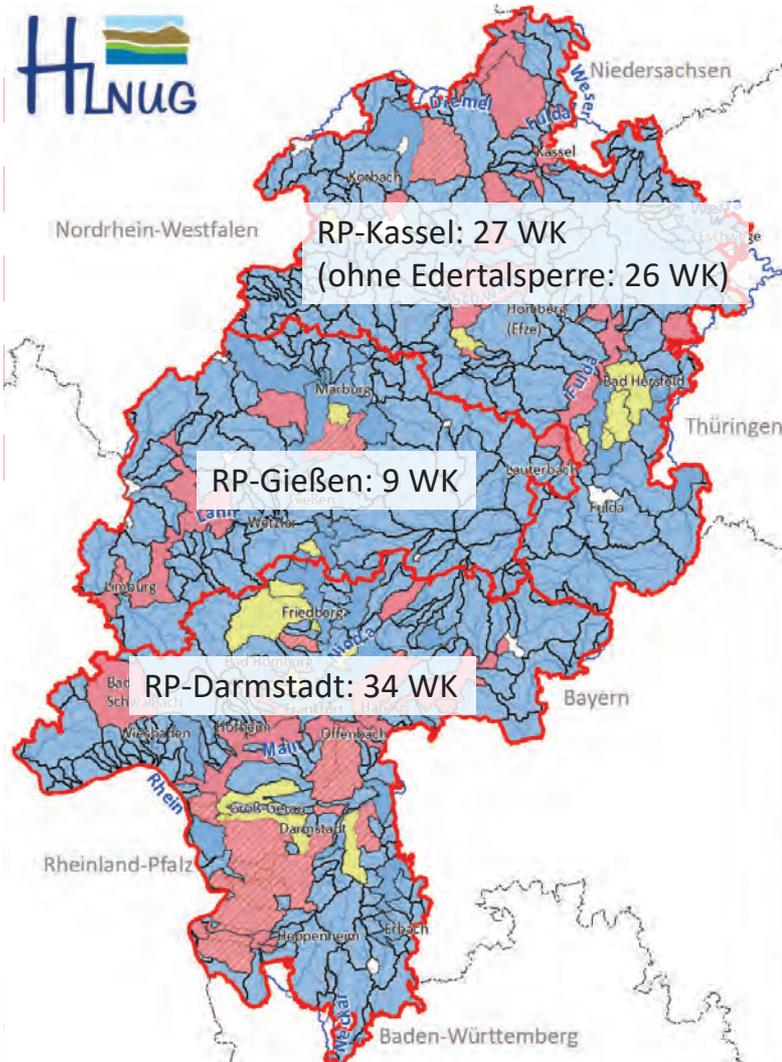
## Bewertung hessischer Oberflächenwasserkörper für Parameter der Anlage 6 und 8 (OGeWV 2016) Zeitraum 2015-2018 (vorläufige Daten)

### Bewertung

Keine Überschreitung festgestellt

Überschreitung Anlage 6

Überschreitung Anlage 8

Überschreitung Anlage 6 und Anlage 8

Nicht bewertbar

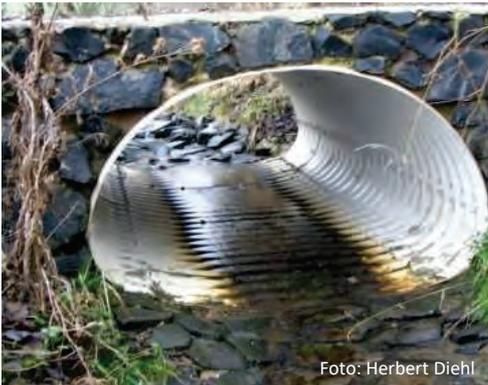
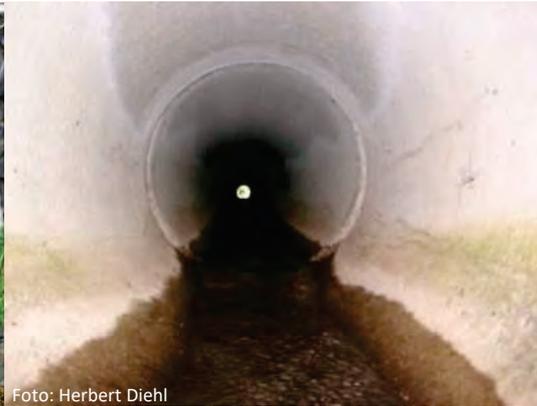
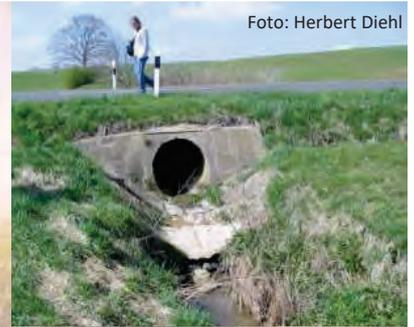
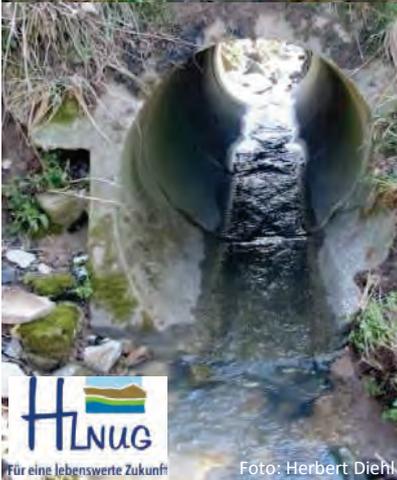
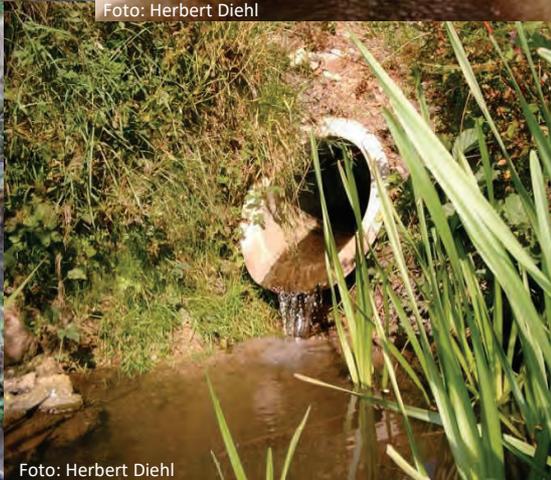
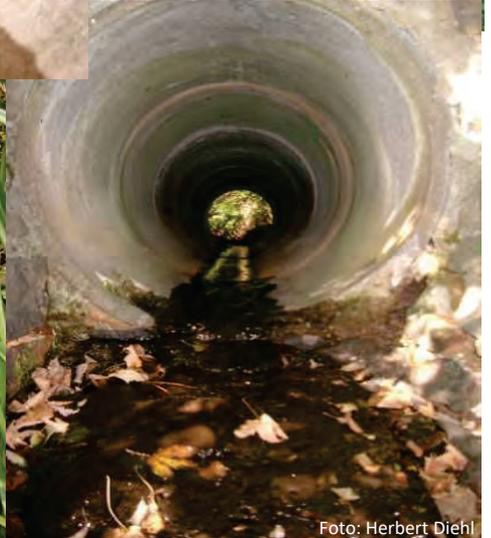
## Beispiele für ökologisch nicht-durchgängige Querbauwerke:

- **Sohlenbauwerke** wie z.B. Abstürze, Sohlenrampen, Sohlgleiten, Sohlen- und Grundschwellen sowie Massivsohlenabschnitte
- **Kreuzungsbauwerke** wie z.B. Brücken, Durchlässe, Verrohrungen, Düker und Furten

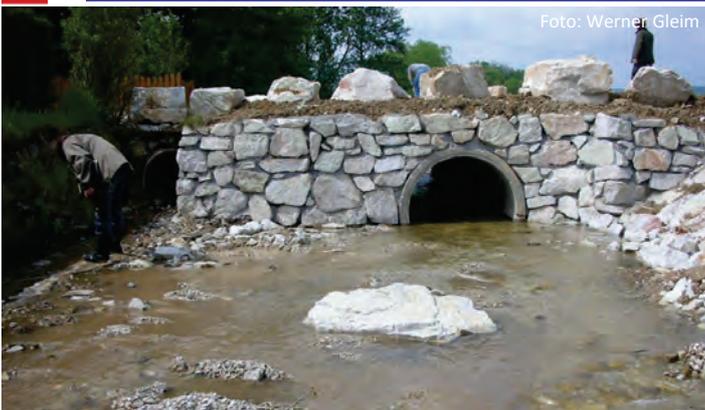
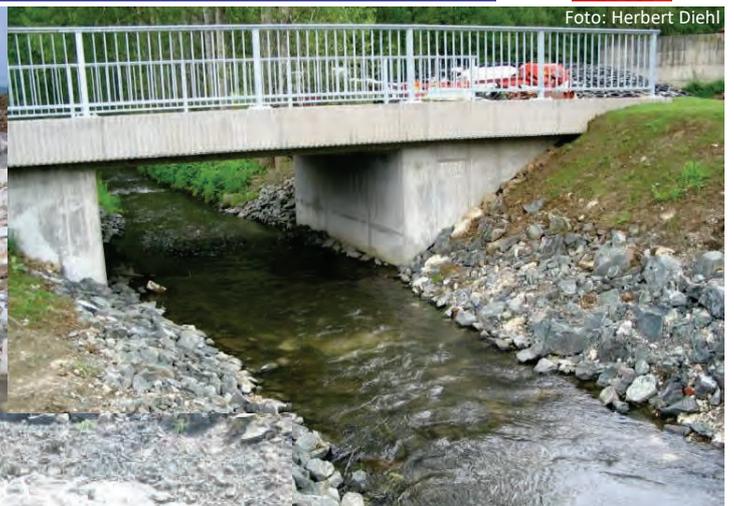
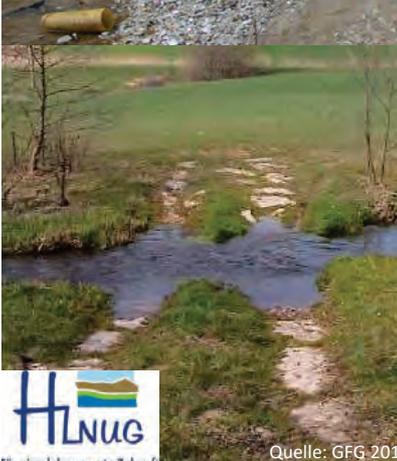
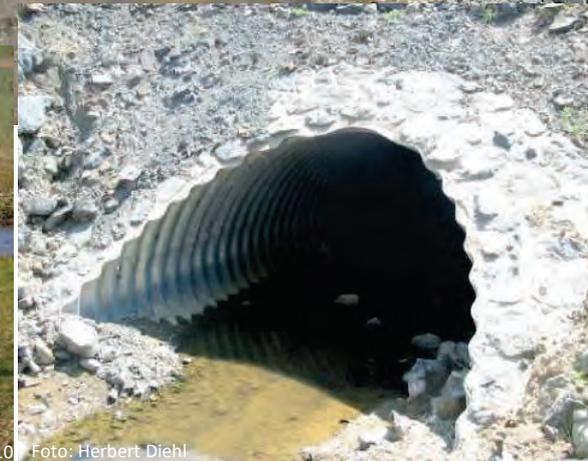
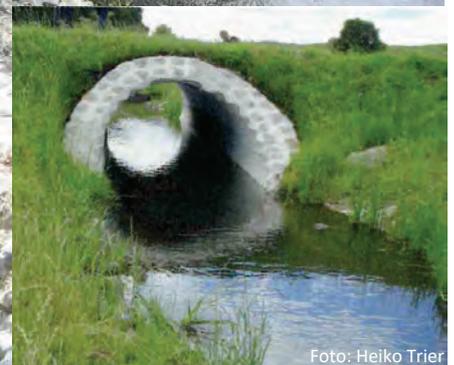
## Beispiele für ökologisch durchgängige Querbauwerke:

- Verhältnis lichte Weite zur Länge der Bauwerke maximal 1:10
- Sohlgefälle 1:10 bis maximal 1:20
- Durchgehende Sohlbindung zum Ober- und Unterwasser
- Substratauflage im Bereich der Bauwerkssohle mit gewässertypischen Sedimenten
- Maximale Fließgeschwindigkeiten innerhalb von kürzeren Bauwerken von 1,5 m/s und in längeren Bauwerken von 0,5 m/s

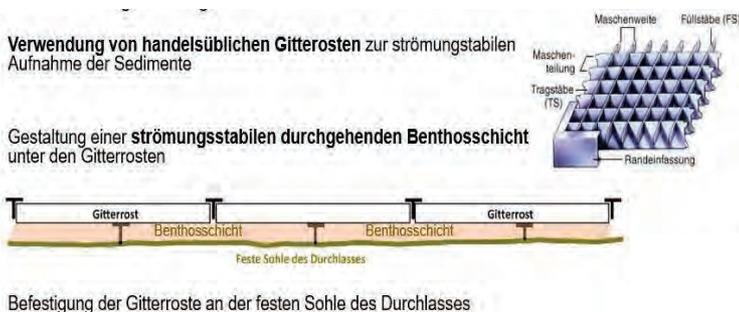
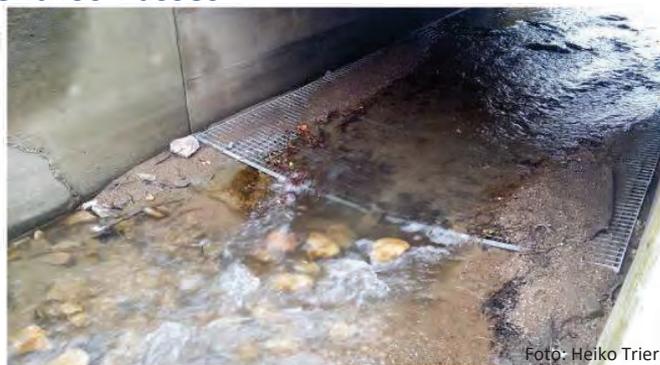
### Maßnahmen zur Wiederherstellung der ökologischen Durchgängigkeit im Bereich von Kreuzungsbauwerken:

- ✓ Ersatzneubau von Kreuzungsbauwerken in ausreichender Dimensionierung
- ✓ Schaffung einer lagestabilen Substratauflage (Sohle des Durchlasses etwa 10-20 cm tiefer einbauen als die Sohle des Gewässers)
- ✓ Ausgleich des Höhenunterschiedes im Bereich von Abstürzen durch den Bau von Sohlengleiten
- ✓ Wiederherstellung der ökologischen Durchgängigkeit für aquatische Wirbellose durch den Einbau eines Benthos-Passes

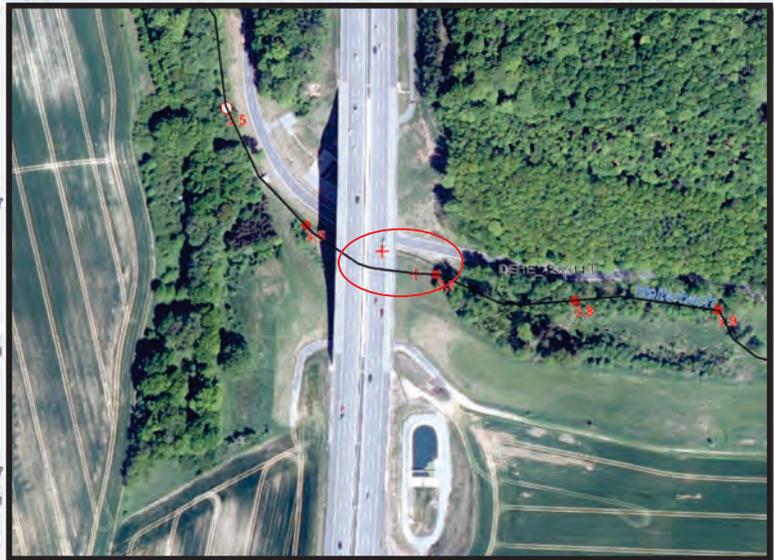
## Bsp.: Maßnahmensteckbrief Schießbach, Schwalm-Eder Kreis

Wasserkörper: Schießbach (DEHE\_428914.1)  
Stand 31.12.2015

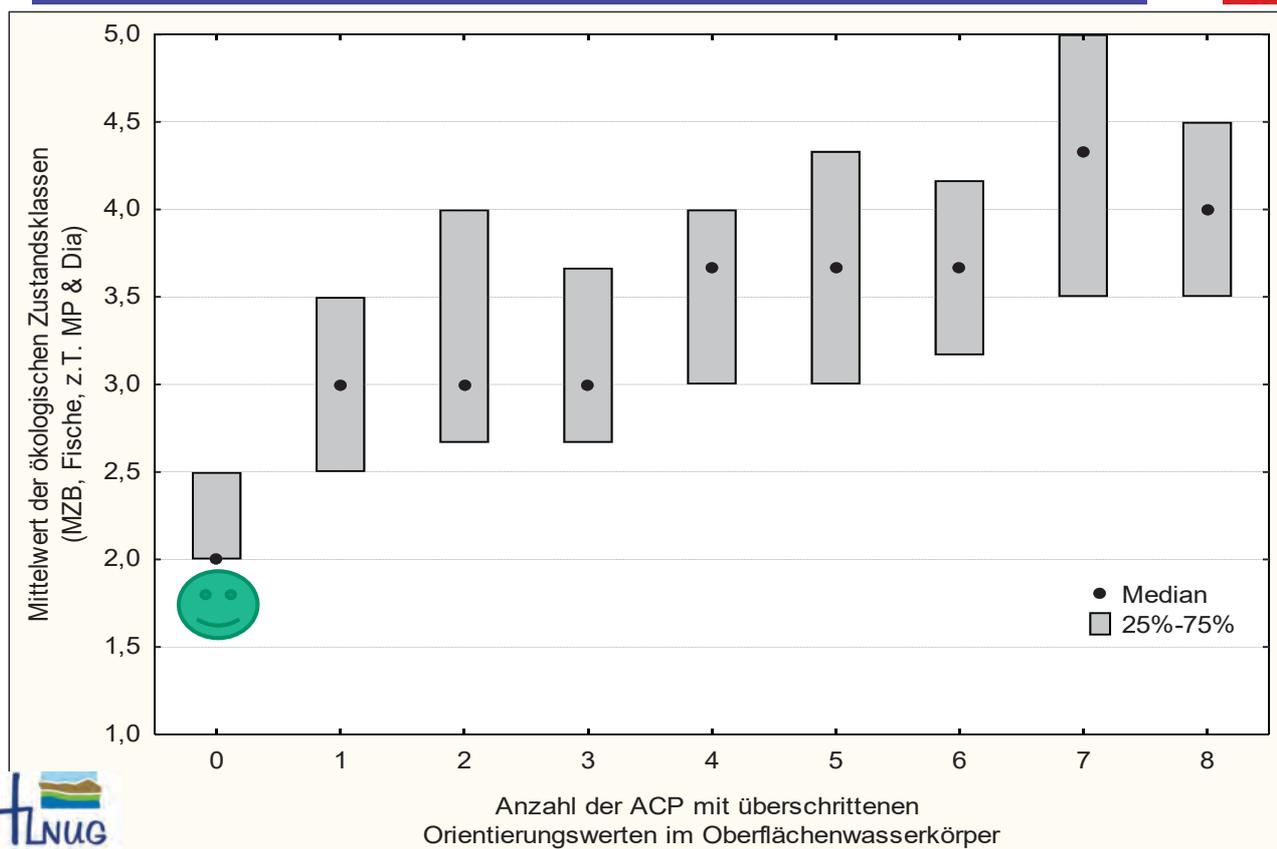
### 3.1 Einfluss der Überschreitungen von Orientierungswerten (ACP) in einem Wasserkörper

- wenn alle Orientierungswerte eingehalten werden, reicht eine Struktur zwischen 3 (mäßig verändert) und 4 (deutlich verändert) für einen guten Zustand aus
- bei Überschreitung bereits eines Orientierungswertes muss die Struktur für einen guten Zustand topp sein (gering bis mäßig verändert)

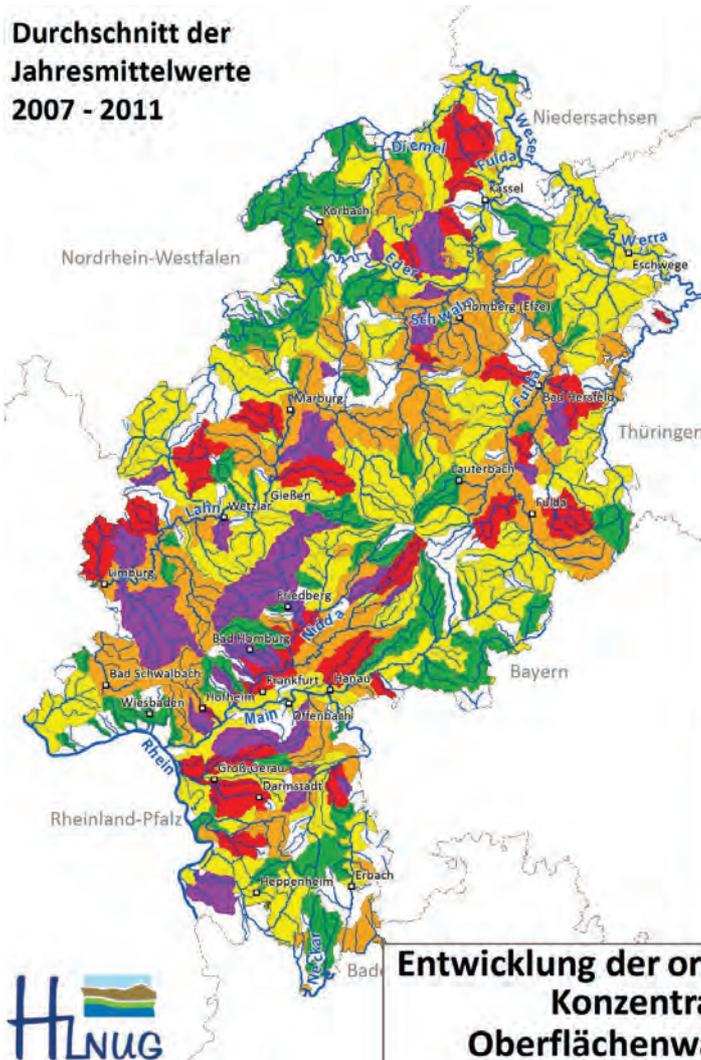
Durchschnitt der Jahresmittelwerte 2007 - 2011

Entwicklung der ortho-Phosphat-P - Konzentration in Oberflächenwasserkörpern

- eingehalten
- max. 2 - fach überschritten
- 2 - 3 - fach überschritten
- 3 - 4 - fach überschritten
- mind. 4-fach überschritten
- kein Monitoring

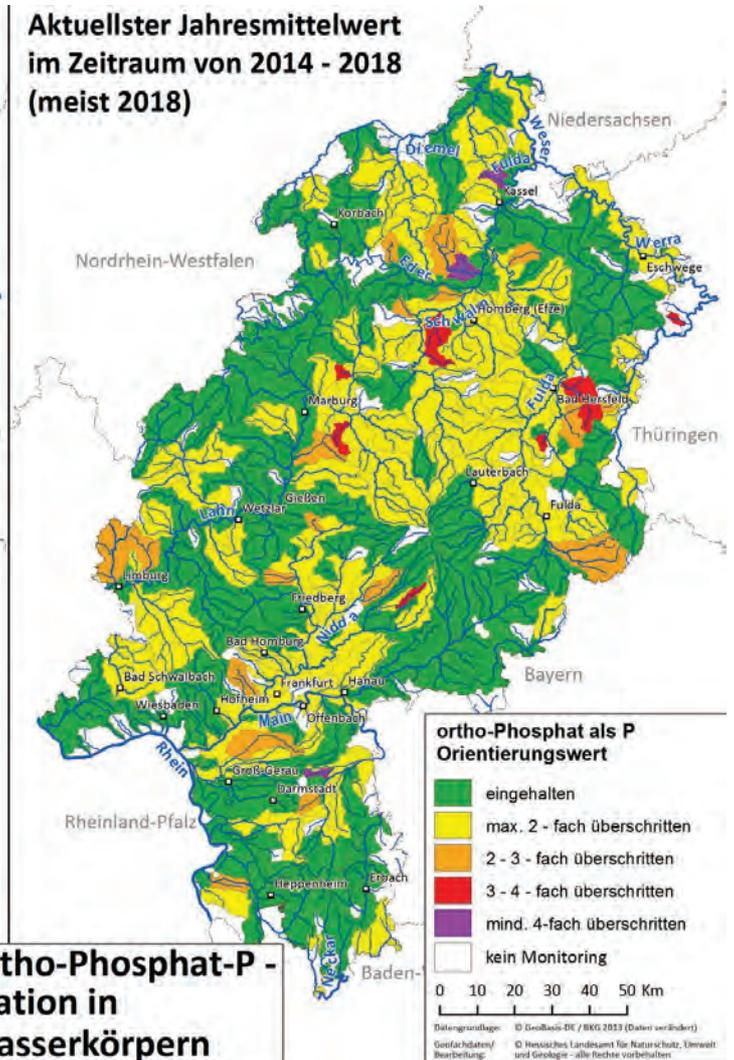
Aktuellster Jahresmittelwert im Zeitraum von 2014 - 2018 (meist 2018)

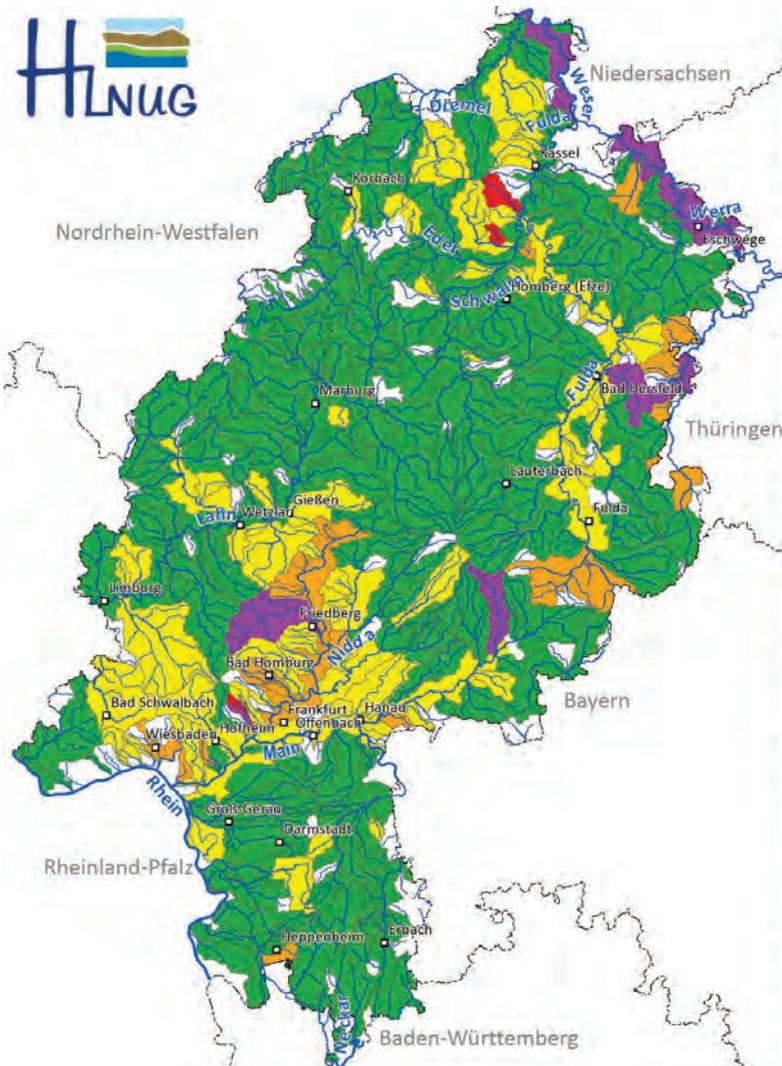
# Chlorid in Oberflächenwasserkörpern

basierend auf dem Durchschnitt der Jahresmittelwerte von 2014 - 2018 in mg/l (maximal die letzten drei Messjahre)  
Arbeitskarte

- eingehalten\*
- mind. 1-fach überschritten
- mind. 2-fach überschritten
- mind. 3-fach überschritten
- mind. 4-fach überschritten
- keine Daten

\*Orientierungswerte für Fließgewässertypen gemäß LAWA ACP-Projekt: 5, 5.1 & 9 ≤ 40 mg/l, 19 ≤ 200 mg/l, 6, 7, 9.1, 9.2 & 10 ≤ 50 mg/l

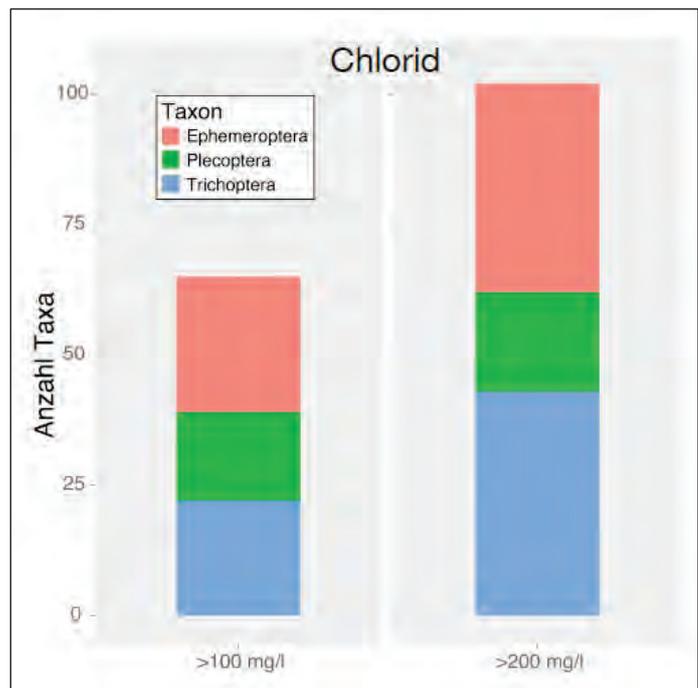
### Beispiel Streusalz:

- Orientierungswert OGewV: Jahresmittelwert ≤ 200 mg/l Chlorid
- LAWA-Projekte (O3.12 (2014) & O3.15 (2017)) zeigen aber in Bächen bereits Beeinträchtigungen bei Jahresmittelwerten von > ca. 40 bis 50 mg/l Chlorid

**=> Spitzenwerte von > 100 mg/l Chlorid sollten ausgeschlossen werden**
